# Der geschenkte Gaul

Steht heute besser da als damals im Neuzustand: Fendt Farmer 2 von 1963

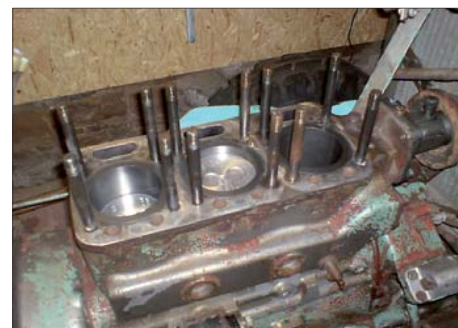
für die Montage neuer Laufgarnituren. Um eine Motorüberholung zu erleichtern, haben sich die MWM-Konstrukteure vor fast einem halben Jahrhundert für nasse Laubbuchsen entschieden. Die bieten den großen Vorteil, von oben herausziehbar zu sein. Zumindest in der Theorie. Doch wenn der Bauer weitgehend auf die Zugabe von Frostschutzmitteln verzichtet hat, sieht die Sache anders aus. Offensichtlich hat der Vorbesitzer Geld sparen wollen, indem er vor Frostnächten das Kühlmittel abließ und beim nächsten Betrieb wieder frisches Wasser einfüllte. Mangels Korrosionsschutz bildete sich um die Passungen der Laubbuchsen herum ein teuflisches Rostbiotop, welches die Buchsen mit Macht festhielt. Um sie dennoch ziehen zu können, musste nach tagelangem Einwirken von Rostlösemitteln rohe Gewalt her: Ein schwerer Montagekran sollte über eine speziell gefertigte Halterung und eine kräftige Kette dem Motorblock die Buchsen entreißen. Ein klarer Fall von Denkste: Beim Pumpen des Hydraulikzylinders hob der gesamte Schlepper vom Werkstattboden ab – das war's. Also musste noch mehr Kraft her. Ein großer hydraulischer Wagen-

heber zwischen Kran und Motorblock sorgte über ein Kantholz dafür, dass der Traktor am Boden blieb. „Zunächst hielten die Buchsen stand, dann führte ich reichlich Wärme zu. Nach einer Weile kamen sie mit lautem Knall geflogen – natürlich eine nach der anderen“, erinnert sich Winfried Horn. Der unvermeidliche Gewaltakt blieb nicht ohne Folgen: An einem unteren Laubbuchsensitz gab es kleine Materialausbrüche. So klein, dass sie sich mit gutem Flüssigmetall und viel Fingerspitzengefühl ausgleichen ließen.

Rost hatte die sonst leicht herausnehmbaren Laufbuchsen regelrecht im Motorblock festgeschweißt, hier sind es bereits die neuen

Der Motor war bereit für die Montage. Drei brandneue Laubbuchsen nebst Kolben passten perfekt in die Sitze im Gehäuse, die Kurbelwelle durfte wieder ihren angestammten Platz einnehmen und wurde mit den Pleueln verbunden. Meister Horn verwendete beim Zusammenbau viel Sorgfalt, neue Dichtungen und hochwertige Dichtmittel: „Schließlich sollte der fertige Traktor absolut öldicht sein. Ein Ölfleck unterm Schlepper ist für mich nicht

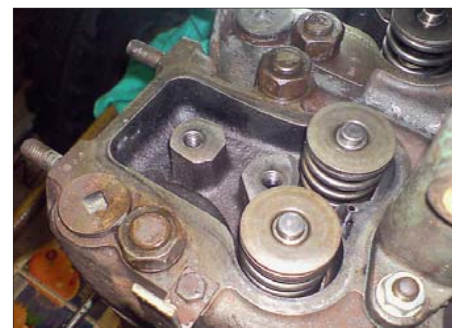
Gar nicht übel: Unter den Ventildeckeln sah es nach der gründlichen Reinigung auf den ersten Blick recht ordentlich aus

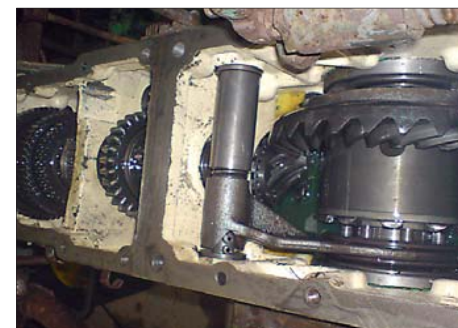
Qualitätsbeweis: Trotz des erbärmlichen äußeren Zustands präsentierten sich die mechanischen Innereien fast neuwertig

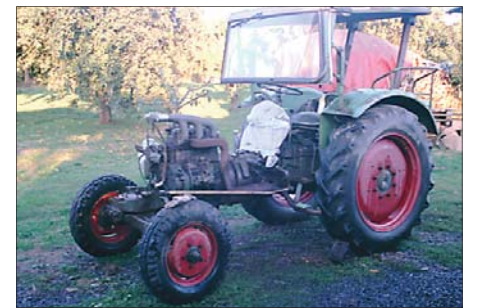
Jämmerlicher Urzustand: Jahrelang fristete der Fendt bei Wind und Wetter ein feuchtes Dasein. Jede Menge Rost war die Folge

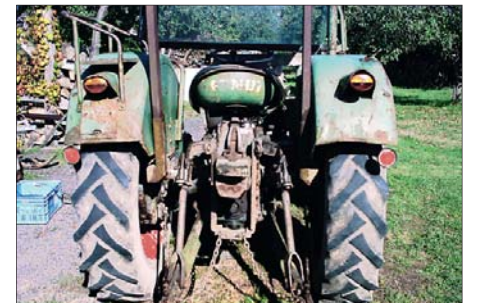
Knapper Schutz: Das Verdeck verhinderte zwar ein direktes Beregnen des Hecks, dennoch fand die Korrosion ihren Weg

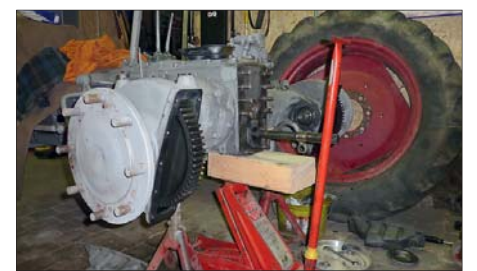
Tropfnass: Da sich nach dem Strahlen noch Ölnester an der Hydraulik zeigten, musste Winfried Horn das Heck neu abdichten

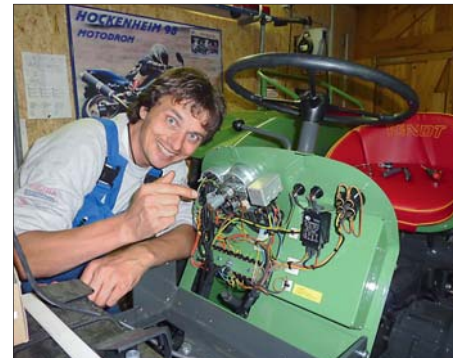
Da sich der Kabelbaum des Fendt in grauenvollem Zustand befand, strickte Horn zum ersten Probelauf ein provisorisches Stromnetz. Ein paar Meter Leitungen, ein Satz Überbrückungskabel und eine Batterie reichten, den Dreizylinder

Strippenzieher: Den Kabelbaum hat Meister Horn nach ordentlichen Handwerksregeln mit Neuteilen aus dem Nichts rekonstruiert

Ordentliche Arbeit kann man auch bei der Elektrik bescheinigen. Den Schaltplan entwarf Winfried Horn selbst anhand alter Unterlagen, die Verdrahtung geschah nach allen Regeln der Kunst mit ordentlichen Verbindern und sauberer Schrumpfschlauchisolierung. Das Ergebnis würde jederzeit als Gesellenstück in Sachen Autoelektrik durchgehen. Klar, dass Horn anlässlich dieser Arbeit gleich noch Anlasser und Lichtmaschine gründlich überholte.
