# Der geschenkte Gaul

Steht heute besser da als damals im Neuzustand: Fendt Farmer 2 von 1963

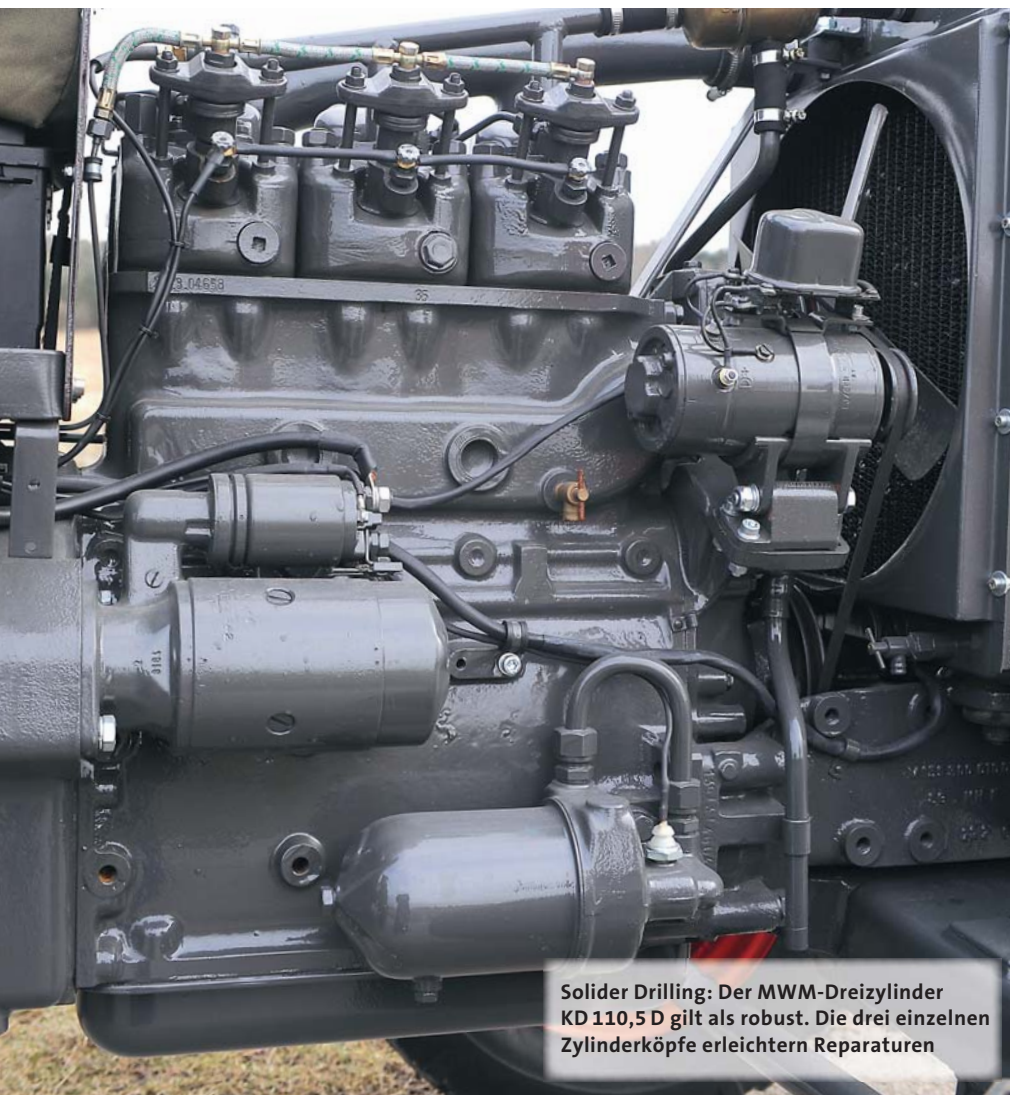
Solider Drilling: Der MWM-Dreizylinder KD 110,5 D gilt als robust. Die drei einzelnen Zylinderköpfe erleichtern Reparaturen

Der Motor war bereit für die Montage. Drei brandneue Laubbuchsen nebst Kolben passten perfekt in die Sitze im Gehäuse, die Kurbelwelle durfte wieder ihren angestammten Platz einnehmen und wurde mit den Pleueln verbunden. Meister Horn verwendete beim Zusammenbau viel Sorgfalt, neue Dichtungen und hochwertige Dichtmittel: „Schließlich sollte der fertige Traktor absolut öldicht sein. Ein Ölfleck unterm Schlepper ist für mich nicht

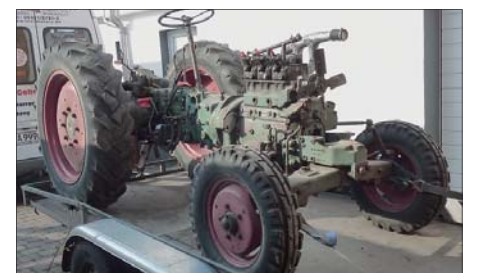
Auf zum Blankmachen: Der technisch restaurierte Schlepper rollt mit sorgfältig verschlossenen Öffnungen zum Strahlen

Mit der Montage eigens angefertigter Verschlussbleche für alle Öffnungen sowie einer Lage Gewebepapier auf sämtlichen beweglichen Teilen bereitete Winfried Horn den „gestrippten“ Schlepper sorgfältig aufs Sandstrahlen vor. „Das Strahlgut kriecht sonst durch kleinste Öffnungen in die Mechanik. Die hier investierte Zeit zahlt sich später aus“, empfiehlt der Fendt-Freund. Außerdem wanderten beinahe hundert Blechteile und Halterungen unter den Sandstrahl. Zahlreiche Kleinteile entlackte Horn in der heimischen Werkstatt.

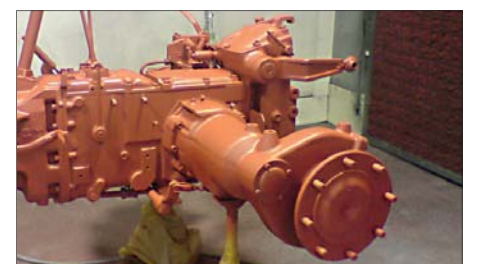
Solider Lackaufbau: Eine gut haftende Grundierung war die Basis für den Fendt-typischen grauen Decklack des Rumpfes

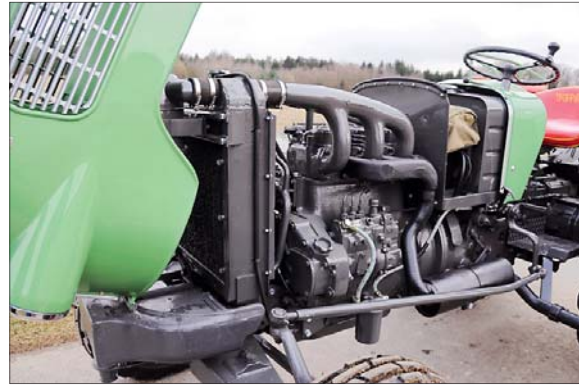
Maschinenraum: Der komplett restaurierte Motor glänzt ebenso neuwertig wie der Rest des Trackers

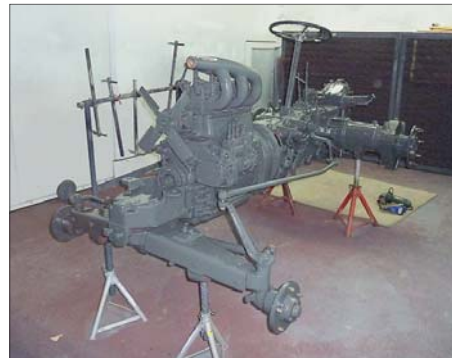
Wie frisch aus dem Werk: Erst nachdem der Untergrund sorgsam vorbereitet war, brachte der Lackierer den Decklack auf

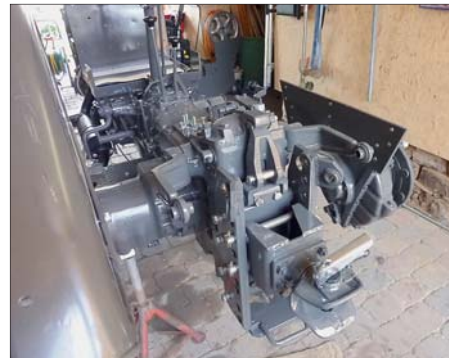
Nacharbeit verhindern: Vor der Lackierung montierte der Besitzer den Grundschepper und passte alle Blechteile sorgfältig an

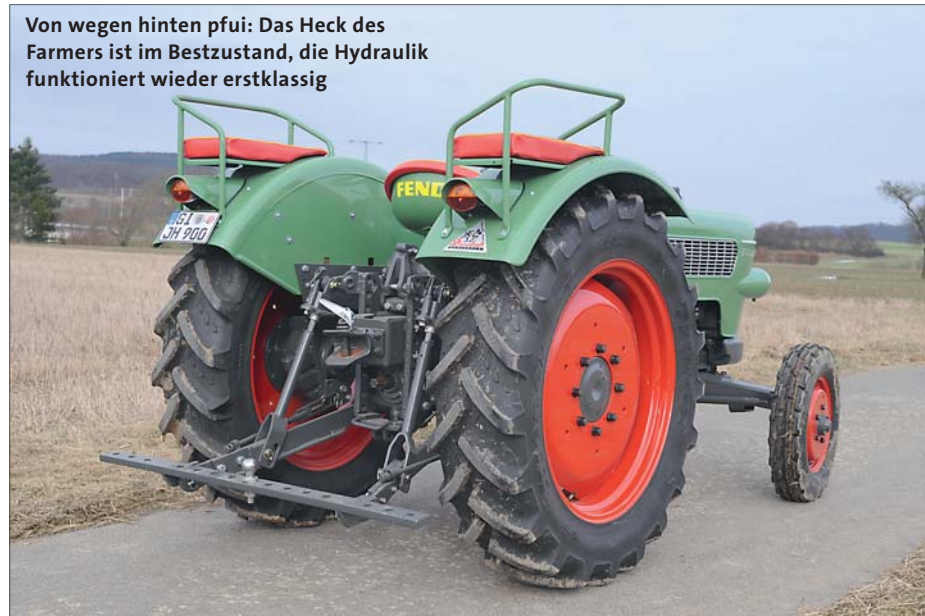
Von wegen hinten pfui: Das Heck des Farmers ist im Bestzustand, die Hydraulik funktioniert wieder erstklassig

Die letzten mechanischen Arbeiten galten der Regelhydraulik. Auch wenn es im „Traktor-Oldtimerbetrieb“ nicht viel Arbeit für die Hydraulik gibt, sollte schließlich alles perfekt funktionieren. Die Regelung war festgegemmt, jede Menge Feinarbeit und neue Dichtelemente halfen dem Kraftheber zu neuer Aktivität.
